التجاوزات على شبكات المجاري والماء الصافي وبعض آثارها الصحية في مدينة بعقوبة

م . م سعيد فاضل احمد
جامعة ديالى . كلية التربية / الاصمعي

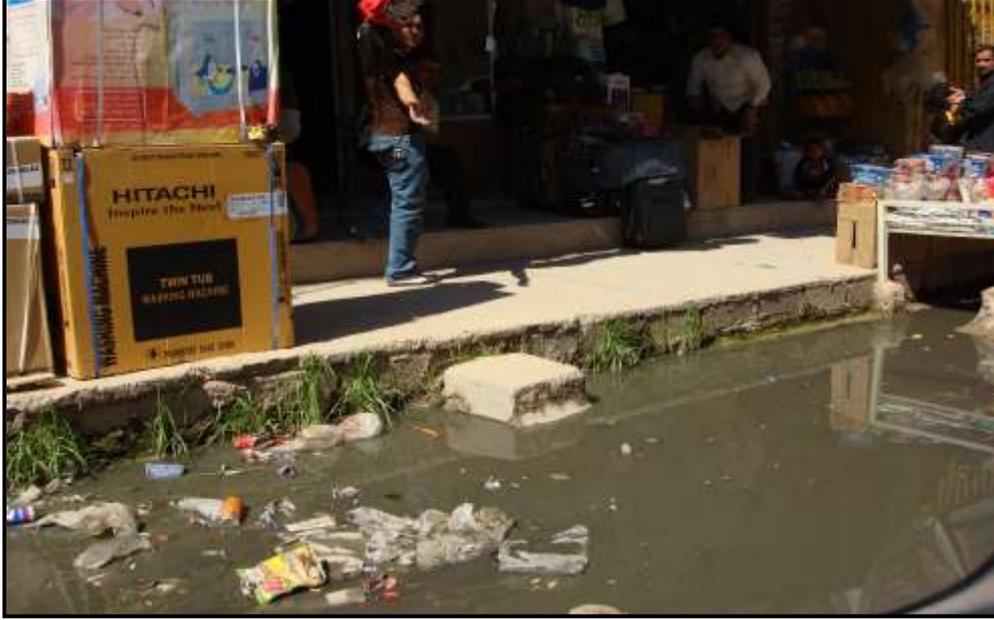
شكل رقم (١)

مياه مجاري ملوثة متسربة

لهذه الشبكة وتجمع النفايات الصلبة فيها فهي تتعرض للانسداد هنا وهناك وبالتالي تجمع المياه وتسربها الى الشوارع والى باطن الارض (ينظر الشكل رقم ١).

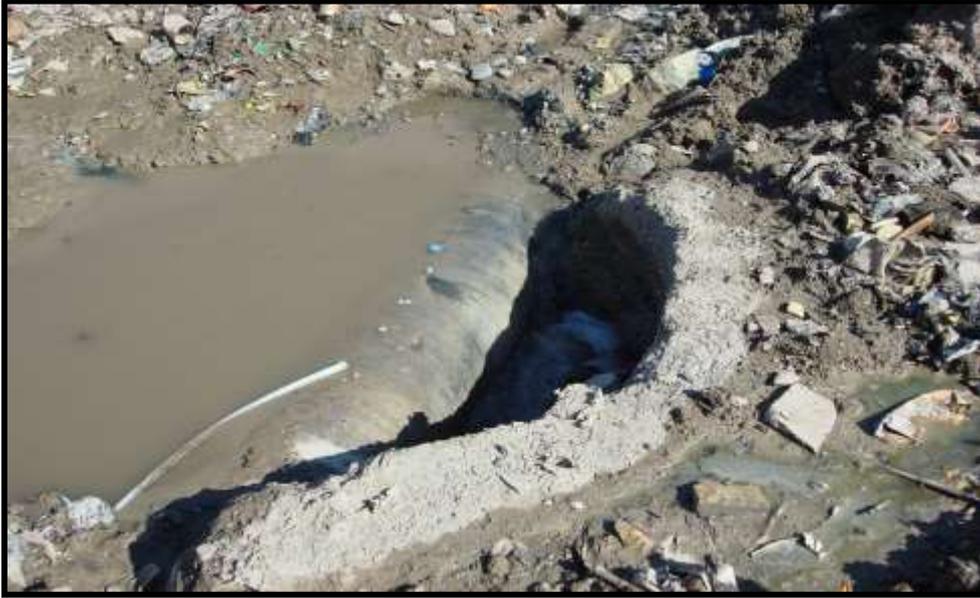
شكل رقم (٢)

انبوب ناقل رئيسي للماء الصافي تجمعت فوقه المياه الملوثة

ونظراً لكون شبكة مجاري مياه الامطار غير مصممة لتصريف المياه الثقيلة ولان مشروع مجاري الصرف الصحي هو مشروع غير متكامل فقد ادت هذه التجاوزات الى اختناق هذه الشبكات وبالتالي تسرب هذه المياه الملوثة من الثقوب والفتحات النظامية وغير النظامية ومن التكسرات الى سطح وباطن الارض التي تمتد فيها انابيب شبكة الماء الصافي ، اما بالنسبة الى شبكة المجاري الظاهرية فقد تعرضت هي ايضاً الى التجاوز لنفس الاسباب لضعف خدمة تنظيف هذه الشبكة بشكل مستمر وتكدس النفايات الصلبة فيها بحيث ادى ذلك الى انسدادها وبالتالي جمع هذه المياه وتسربها الى سطح الارض وباطنها ووصولها الى انابيب شبكة الماء الصافي (ينظر الشكل رقم ٢) .

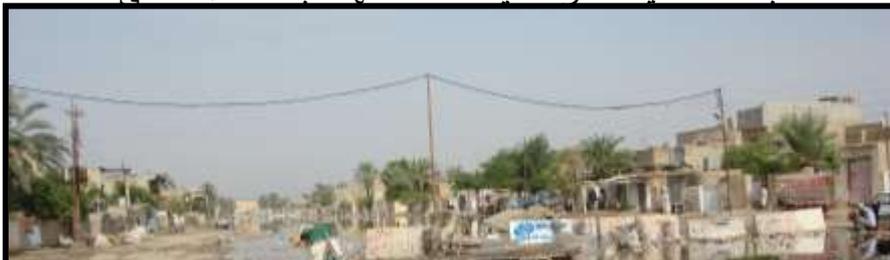
شكل رقم (٣)

تجمعات المياه الملوثة حيث تمتد تحتها شبكة الماء الصافي

والمحلات التجارية ومختلف الاستعمالات الاخرى على مضخات السحب (الماطورات) الكهربائية بسبب الشحة لذا فإنه عند توقف الضخ من المشروع ينخفض ضغط الماء داخل الانبوب وعند تشغيل مضخات السحب في المنازل فإن ذلك يؤدي الى انخفاض الضغط داخل الانبوب وبالتالي تندفع المياه الملوثة المتجمعة قريباً من الانبوب الى داخله من أي منفذ قريب بسبب تغلب الضغط الخارجي على الضغط الداخلي وبالتالي اختلاط هذه المياه الملوثة مع مياه الشبكة وتلويثها^(١٧) ينظر الشكل رقم (٣) .
